Propriétaire	: Commune de Bière
Exploitant	: Syndicat d'alpage, Bière
Altitude	: 1440 - 1609 m (bâtiment: 1488 m)
Surface pâturable épurée	: 42 ha
Charge en 1972	: 37 grandes génisses de 2 à 3 ans 38 veaux
Provenance du bétail	: de la plaine (Bière)
Durée moyenne du pacage	: 110 jours
Personnel	: 1 garde-génisses et son épouse

Bâtiment

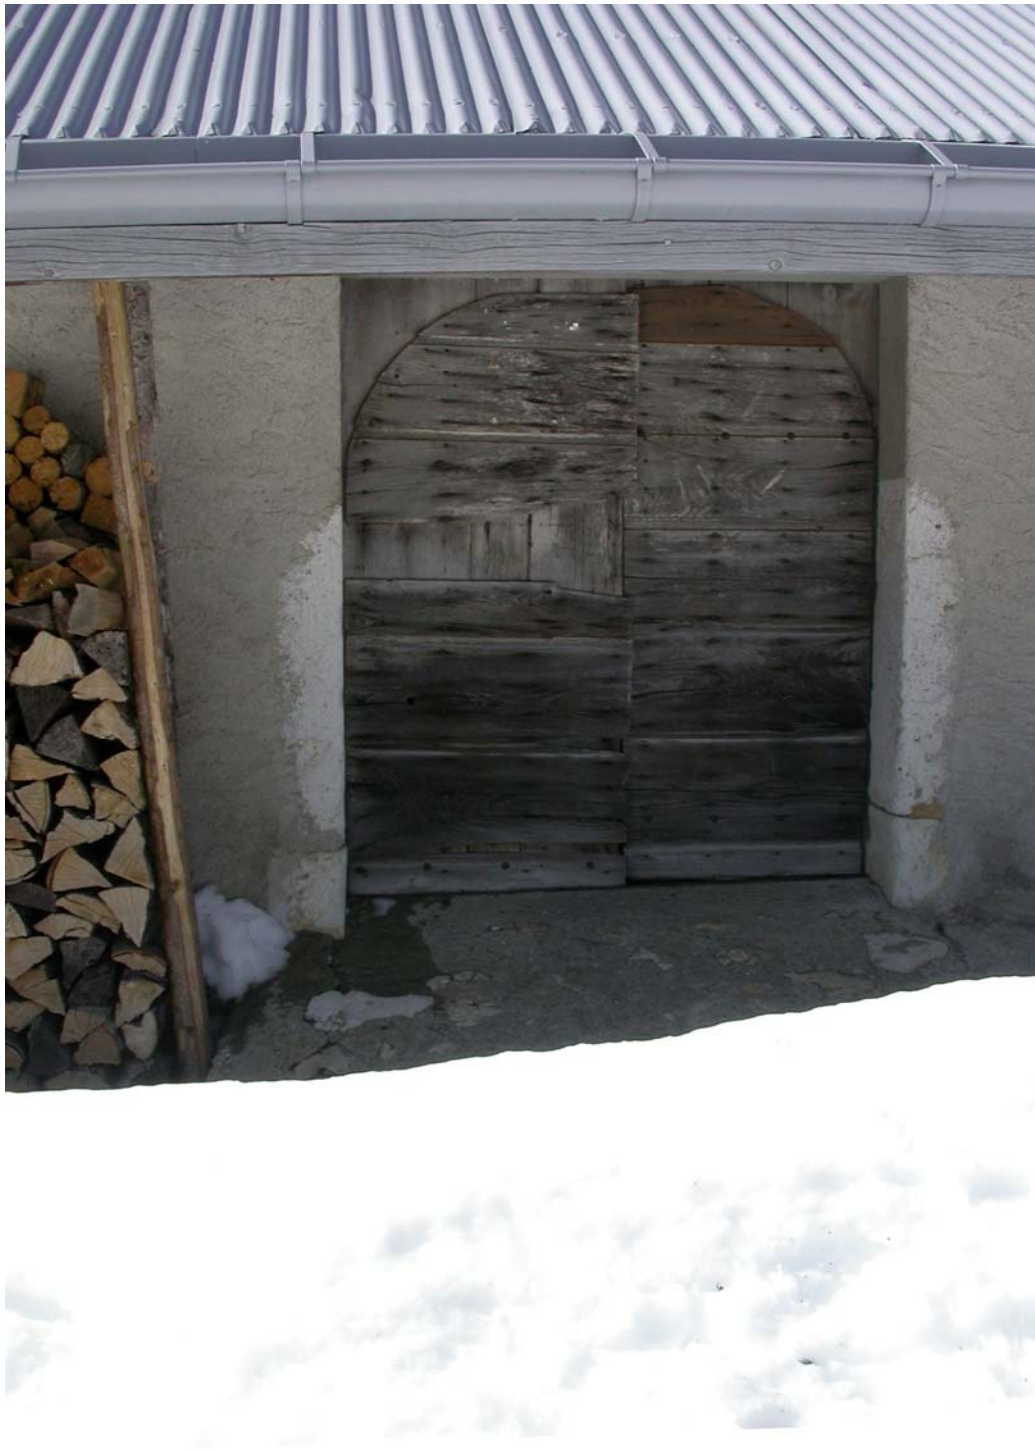
La voûte de la pierre de taille a été massacrée. Il est vrai que la hauteur de la porte, avec un bétail et des hommes plus grands, était très nettement insuffisante.
