Le couvert de la Pièce aux Reymond, en dessus des Bioux

Ce dont nous voulons parler aujourd'hui, fait suite à une promenade de hier, 16 juin 2013, accomplie au couvert supérieur de la Pièce aux Reymond en compagnie du locataire et propriétaire partiel de cette montagne, Henri Reymond.

Nous avons été appelé, à titre de juge indépendant !, à prendre connaissance de l'état du dit couvert et des réparations à y entreprendre.

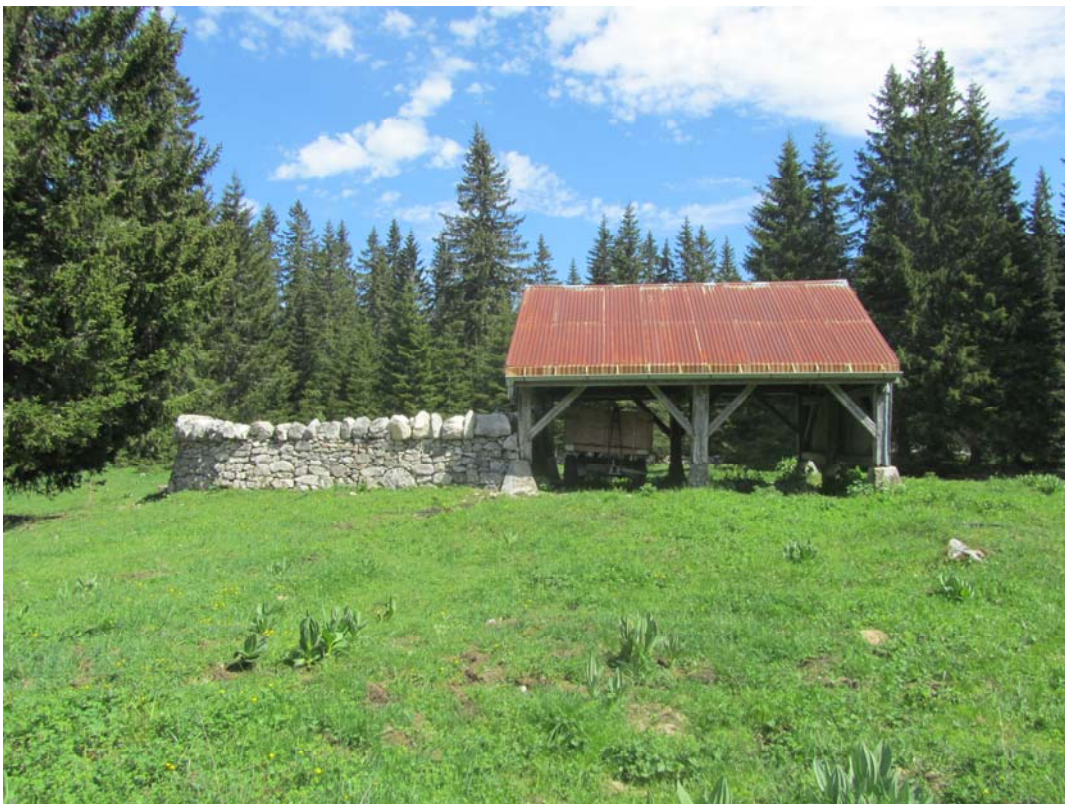
Le couvert supérieur de la Pièce aux Reymond, à quelques mètres du mur séparant cette propriété de celle sus-jacente, le Petit Croset.

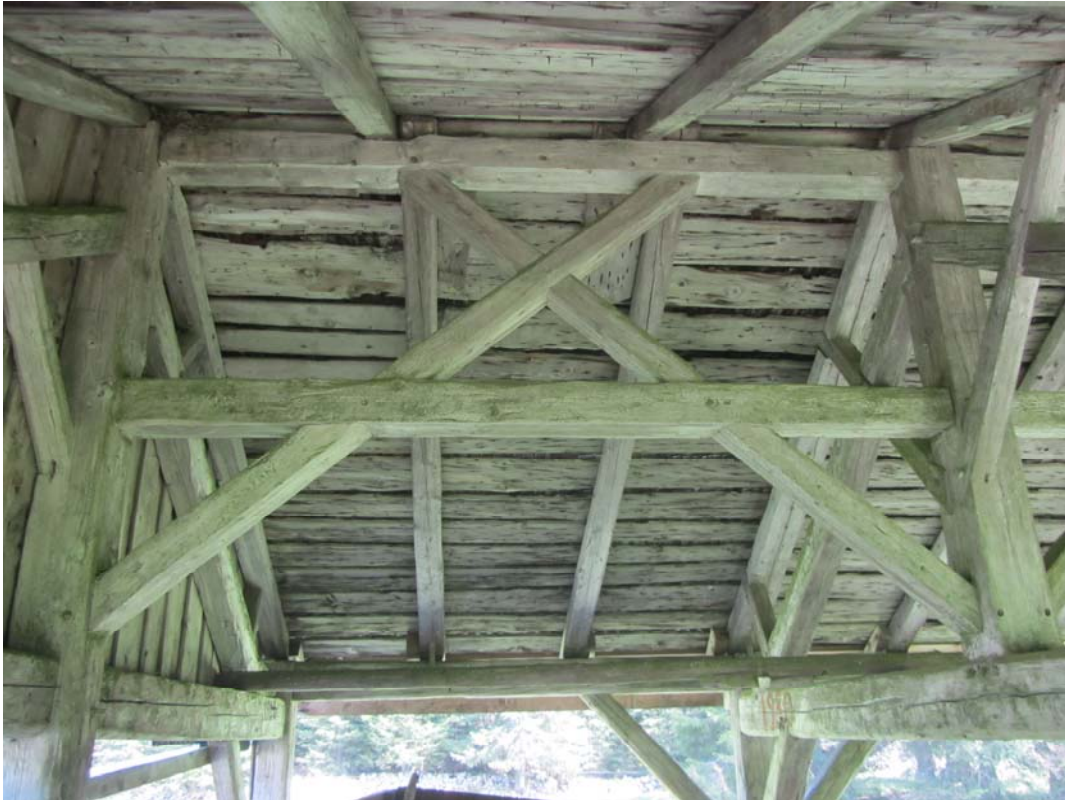
Le temps et l'humidité ambiante ont donné aux poutres cette teinte grise et un peu verte. Mais l'enchevêtrement des différents éléments de cette charpente est encore d'une solidité à toute épreuve.

Le gros problème est le pourrissement des poutres de soutien reposant pourtant sur de solides fondements faits en pierre de taille. Ces poutres, pour beaucoup non protégées, ou de manière insuffisante, se voient donc très abimées au niveau de leur contact avec les pierres. Mais, par un travail précis, coupes à mi-bois, chevillage des parcelles rajoutées, on devrait s'en tirer sans effectuer des travaux gigantesques, et d'autre part cela permettrait de garder une charpente pour l'essentiel encore en parfait état, et surtout admirablement faite.

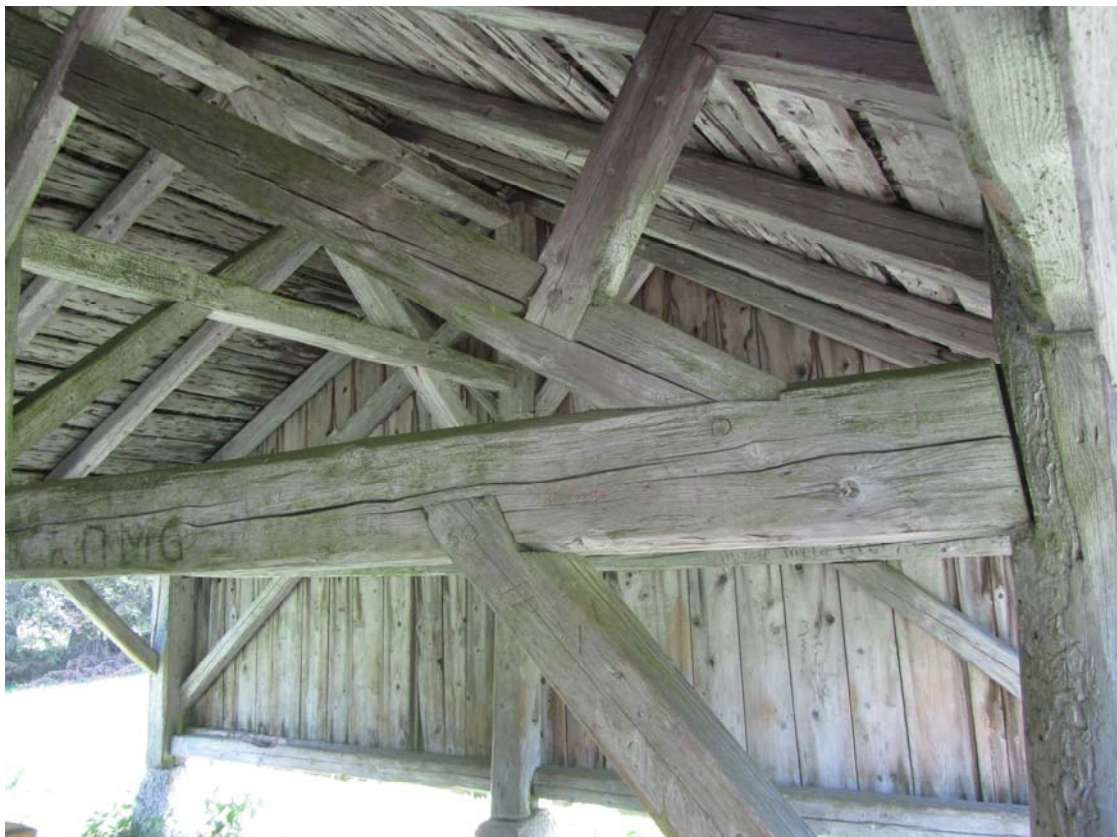
Mais s'il y a la solidité, il y a aussi la beauté. Cette charpente est absolument digne de celle d'un chalet. Elle a été faite avec un soin tout particulier. Et le professionnel a bien mérité de signer son œuvre, ainsi que dessous :

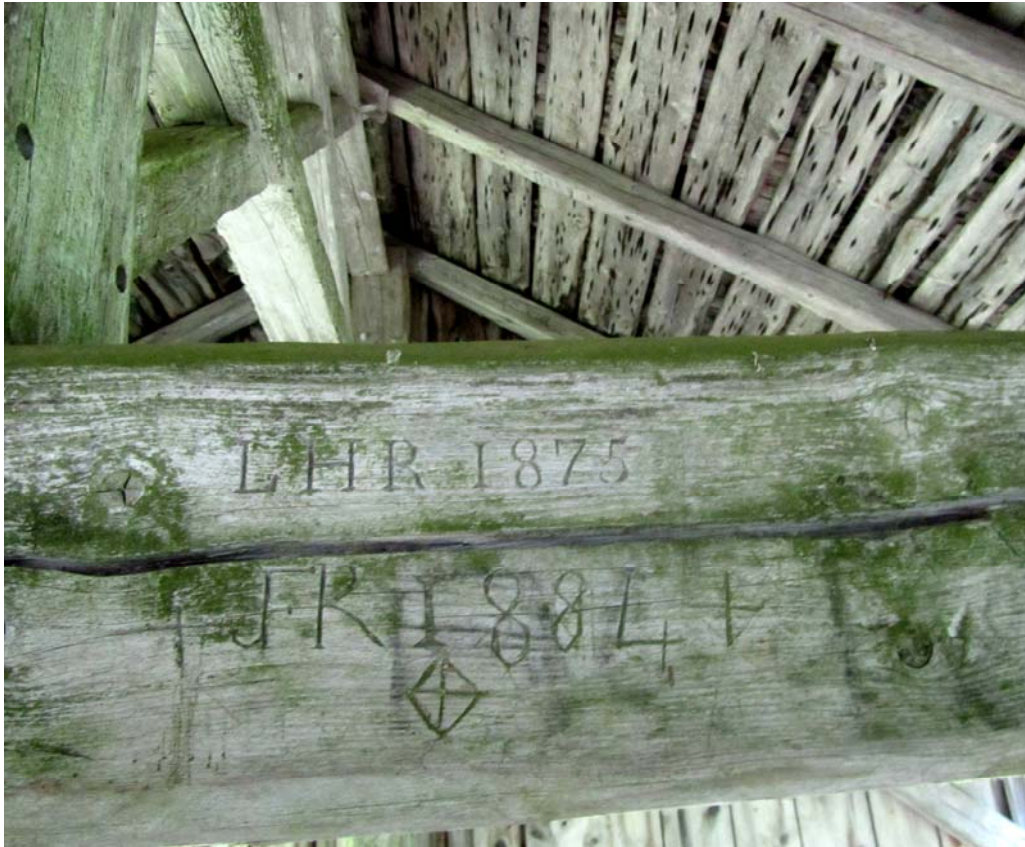
LHR 1875. Faut-il penser que le charpentier soit des Bioux ? Dans tous les cas de simples initiales ne permettent pas de retrouver un professionnel sur des recensements où les Reymond et les Rochat sont excessivement nombreux et pour lesquels on ne donne aucune profession.

A notre avis celle-ci est de 1875. Un cartouche permettant de découvrir certaines initiales semblerait le prouver. En effet, l'écriture de ces initiales et de cette date, est si achevée, qu'elle ne peut provenir que d'un charpentier professionnel qui a naturellement tenu à signer sa belle œuvre.

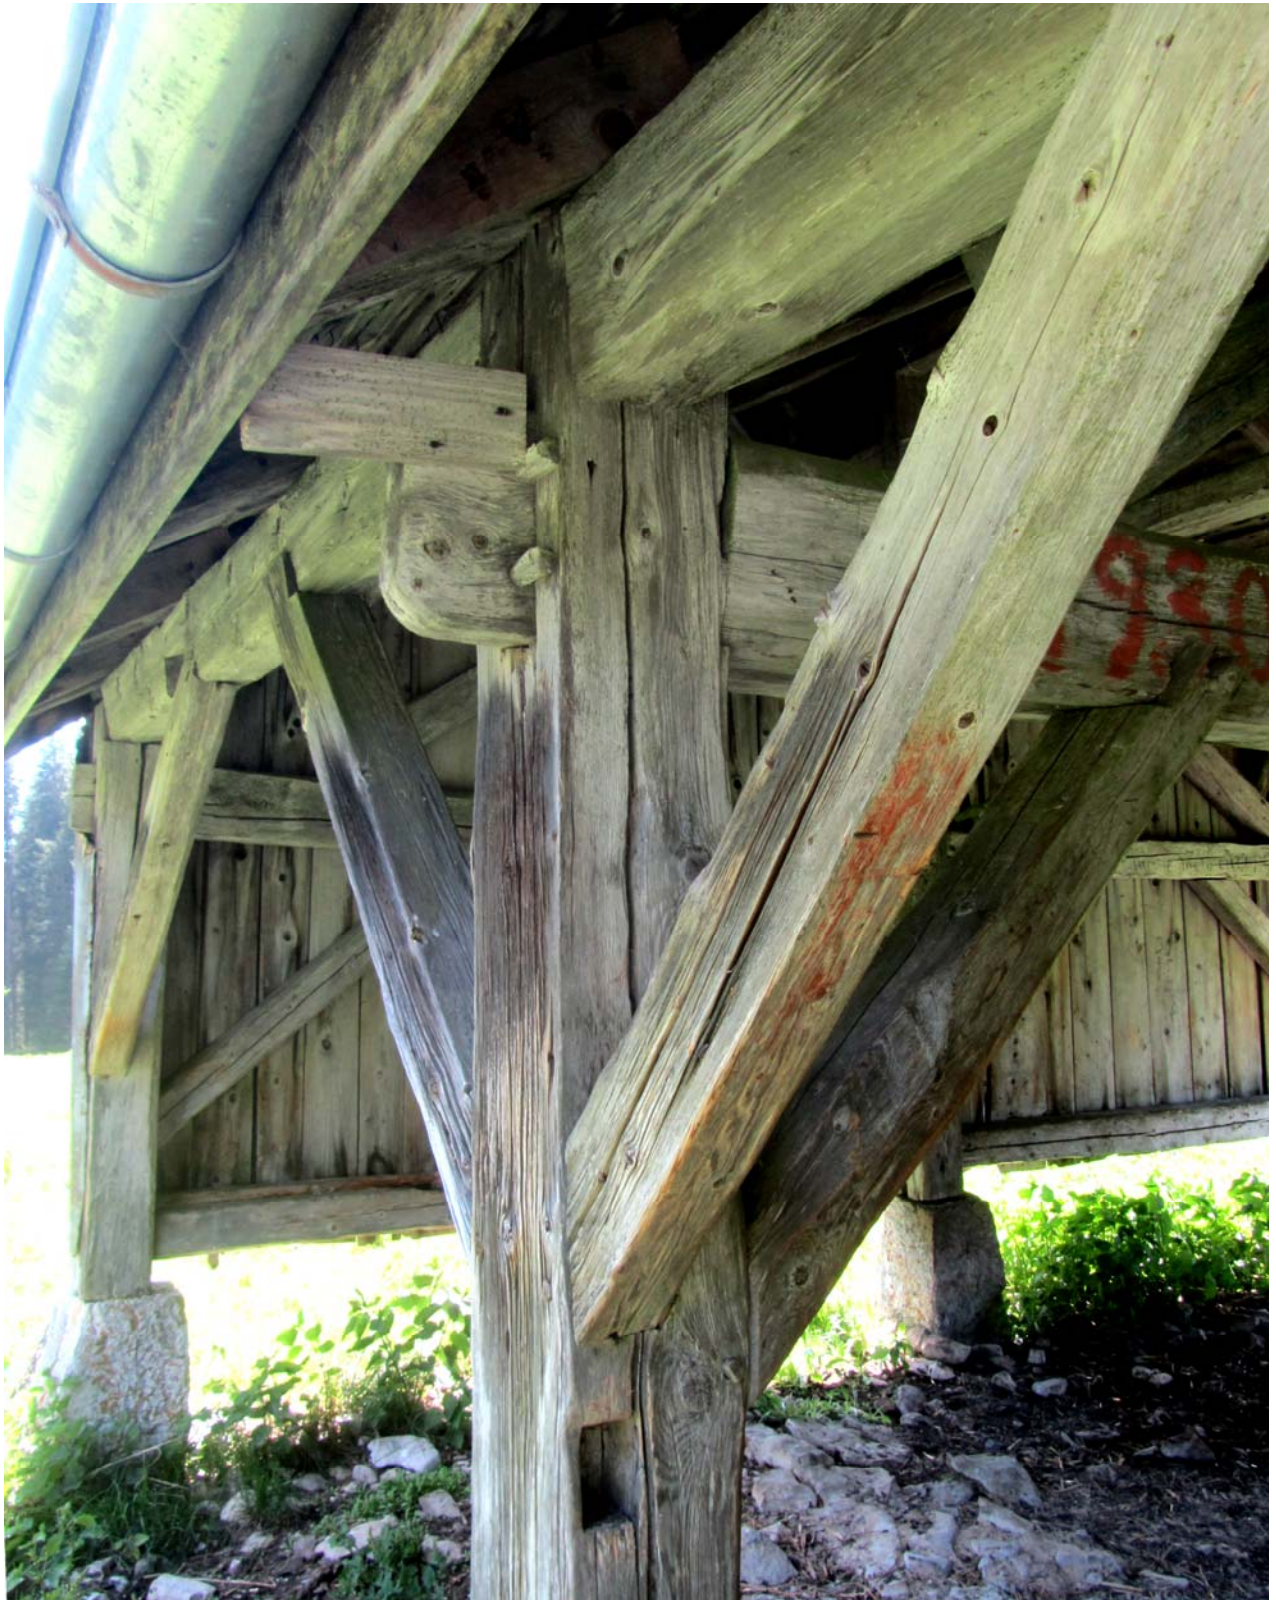
Admirez la qualité de ce travail. Et profitez de jeter un coup d'œil sur les pierres de base.

On découvrira par nos photos la beauté de cette charpente, dont les 8 piliers reposent tous sur des pierres en pyramides tronquées et parfaitement taillées. Celles-ci, sur la face supérieure, sont creusées, de telle manière que les poutres originales, avec tenon, pouvaient s'enfiler dans cette base et y acquérir par ainsi une position de beaucoup plus solide que des piliers ne l'auraient été, placés à plat sur la simple surface lisse d'un tel élément architectural. Nous devons avouer même que c'est bien la première fois que nous découvrons un travail si soigné pour une simple citerne.

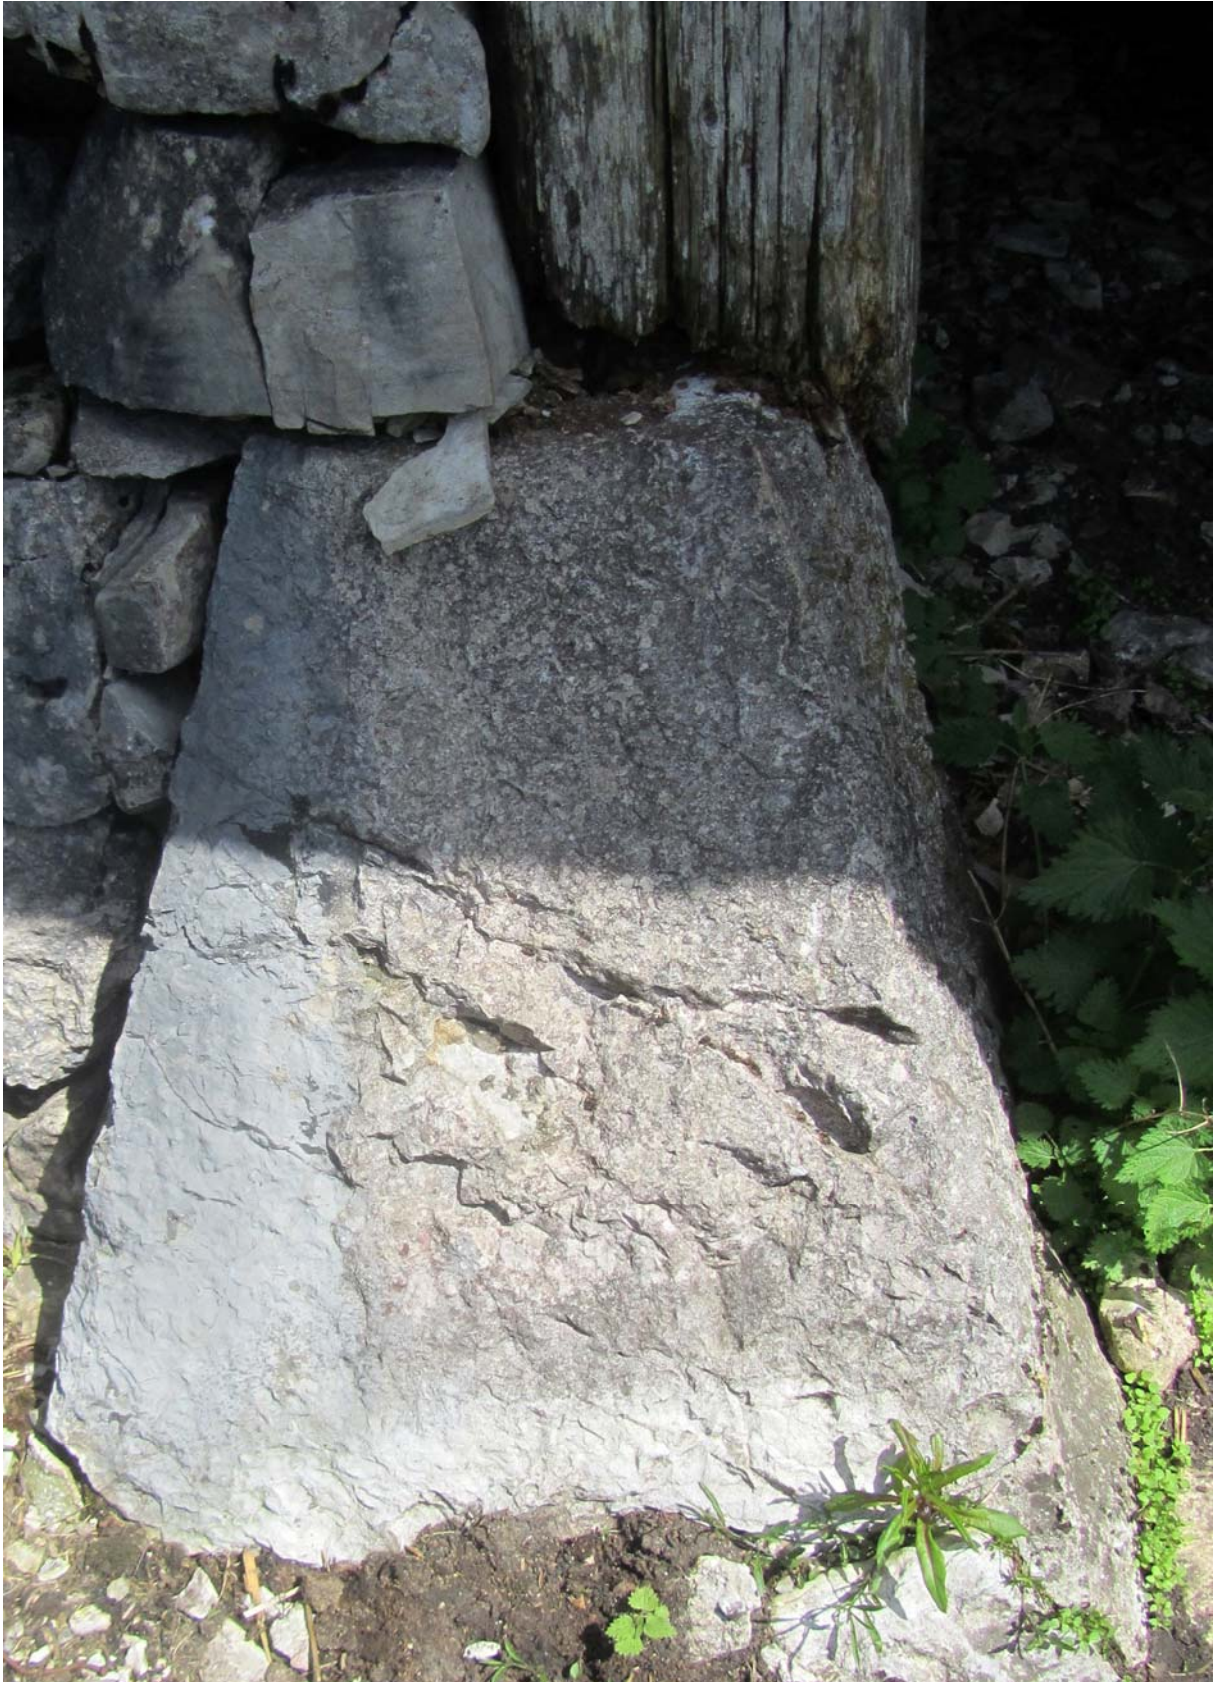
Les tailleurs de pierre ainsi avaient participé d'une certaine manière à l'édification de cette bâtisse naturellement toute recouverte autrefois de tavillons, face à vent y compris.

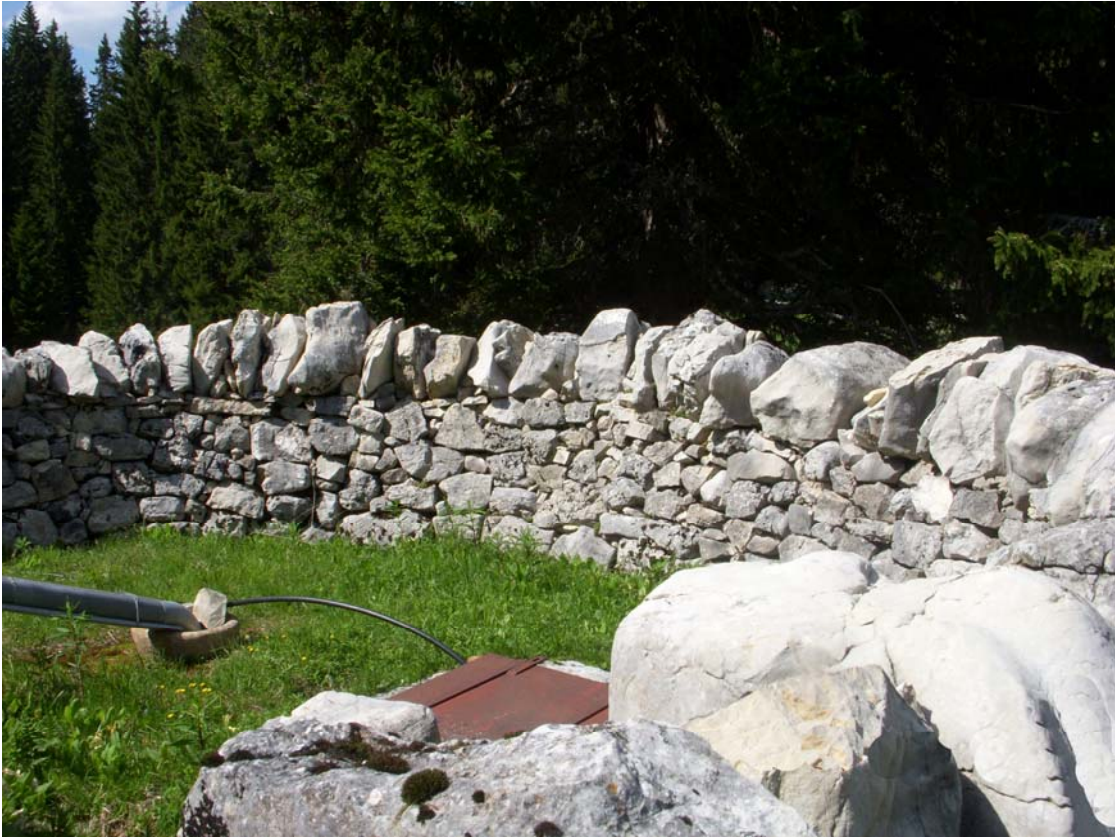
Les pierres de couverture sont au moins assez solides !

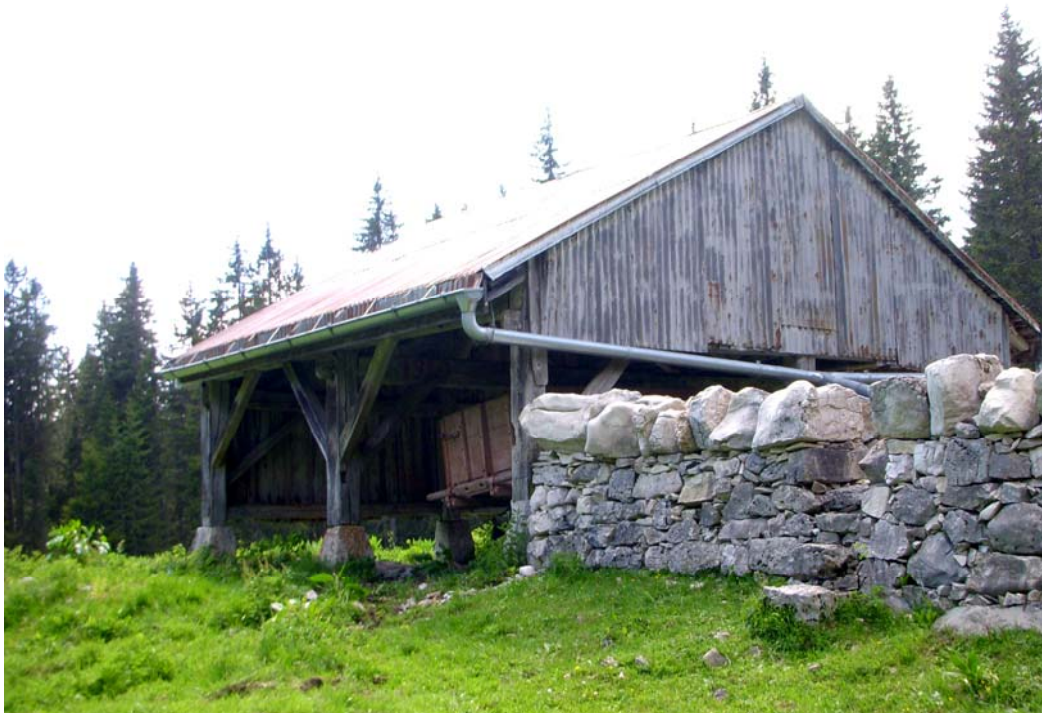
Et dernier regard sur une construction qui nous a laissé une très bonne impression générale, et même qu'il y a un solide travail de restauration à faire.
