## De vieilles maisons tessinoises

Notre attention ici portera sur deux bâtiments. 1/ Wohnhäuser Cugnasco, Ti, construite en 1741, déplacée au Ballenberg en 2000-2003. 2/ Gutshof La Pobbia, Novazzano, Ti, du XVIIIe siècle, déplacée en 2001-2003.

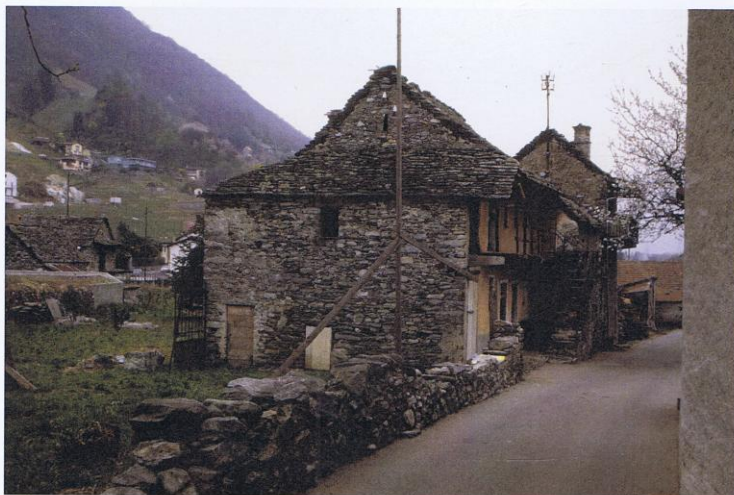
Quatrième plat de couverture. La maison telle qu'elle se présentait sur place, à Cugnasco, immédiatement à côté d'une route, ce qui avait été un avantage autrefois, mais rendait la position inconfortable aujourd'hui avec le passage trop rapproché des voitures.

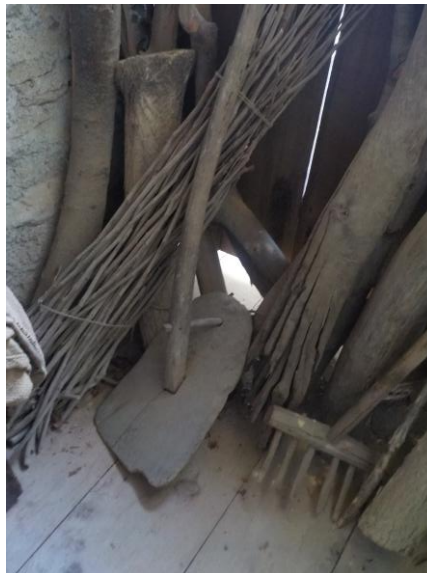
Un recoin pour le chenit, un ou deux fagots, des troncs et un rablet à bouse que l'on ne pensait pas découvrir ici. Plus un petit rateau, peut-être pour ramasser les feuilles à l'automne, celle-ci servant de litière pendant l'hiver. On vit de ce que l'on trouve sur place.

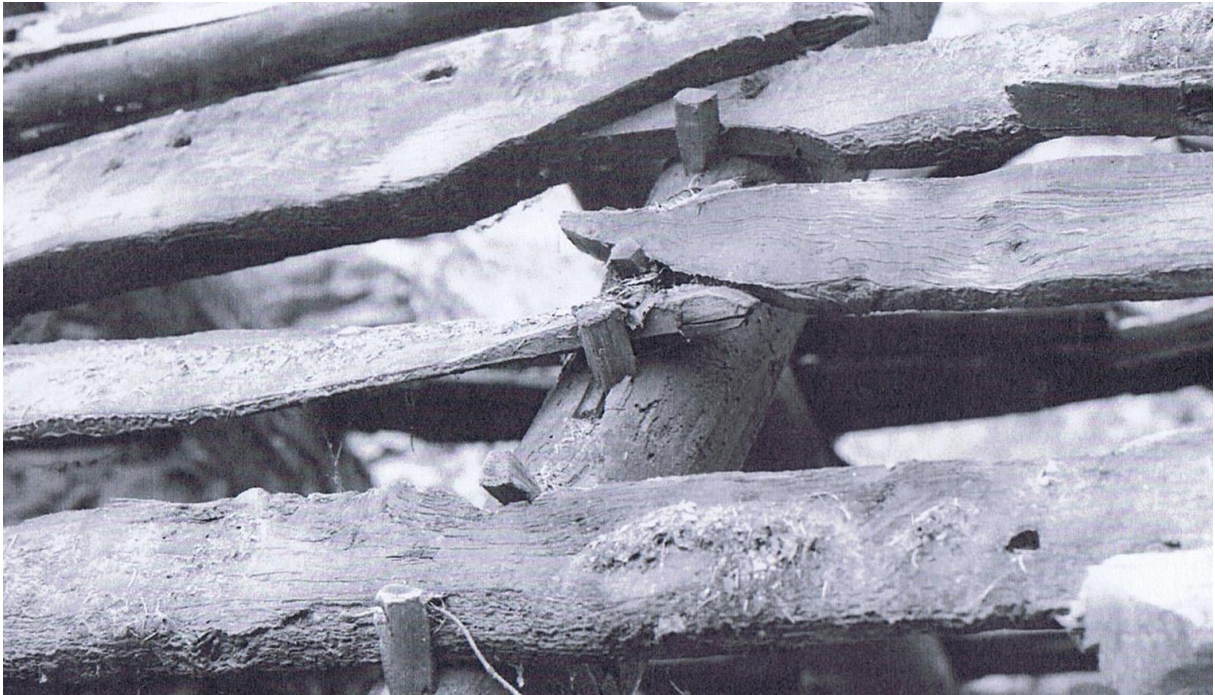
Il faut parler du toit. Dans la région de Cugnasco il y eut de tout évidence des carrières de pierres plates, d'où la non obligation de couvrir les toits de tuiles. La pose des pierres est différente de celle des tuiles. Les lambris reposant sur les chevrons sont assurés par des chevilles. De cette manière la pierre d'un poids suffisant pour qu'elle ne glisse pas trop, constitue un ensemble capable d'affronter des vents d'une certaine intensité, ce que la tuile romaine ne permet pas, plus légère et offrant des espaces vides par lequel le vent peut s'engouffrer. Situation que l'on verra plus bas avec le complexe de Novazzano.

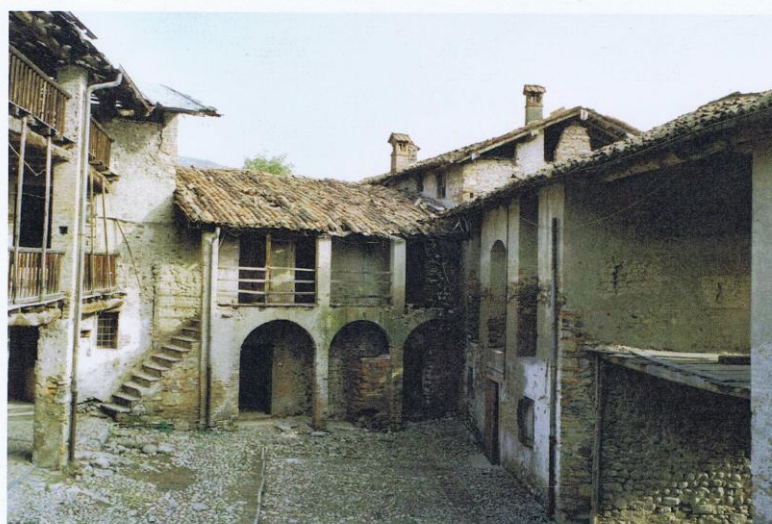
Quatrième plat de la couverture. L'ensemble tel qu'il se présentait en son origine au Tessin. Remarquable, et plus remarquable encore déplacé à un clou près au Ballenberg.

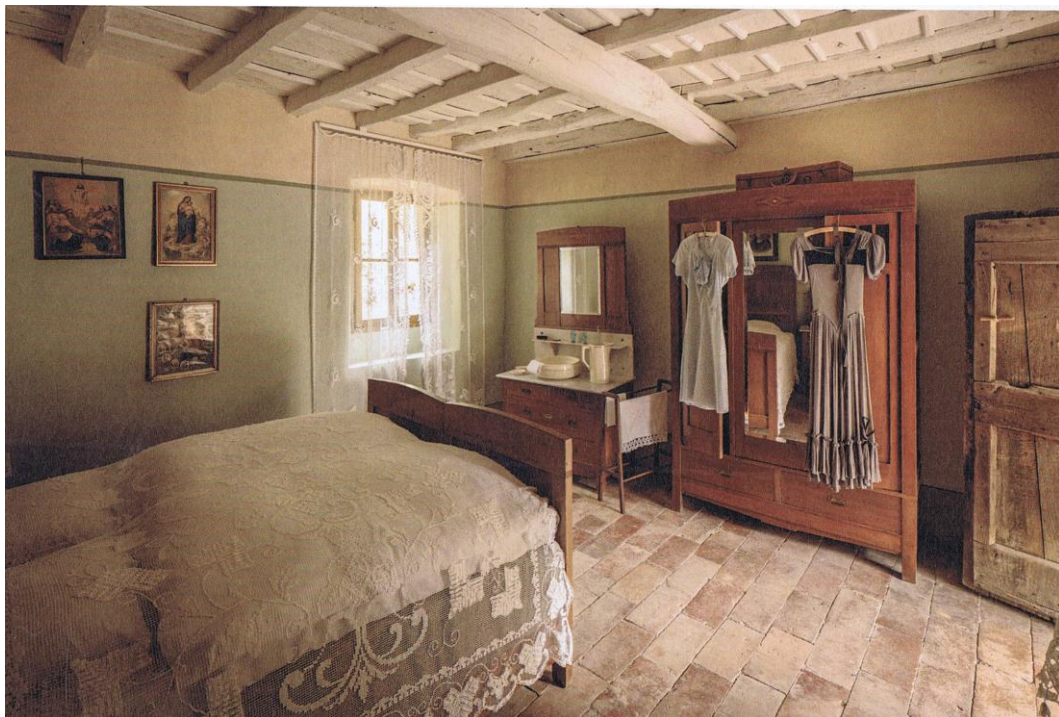
Une reconstitution magnifique de l'une des chambres à coucher. Elle signe le miracle d'un autrefois magnifié par nos restaurateurs. Très beau sol de terre cuite, apparemment sans joint.

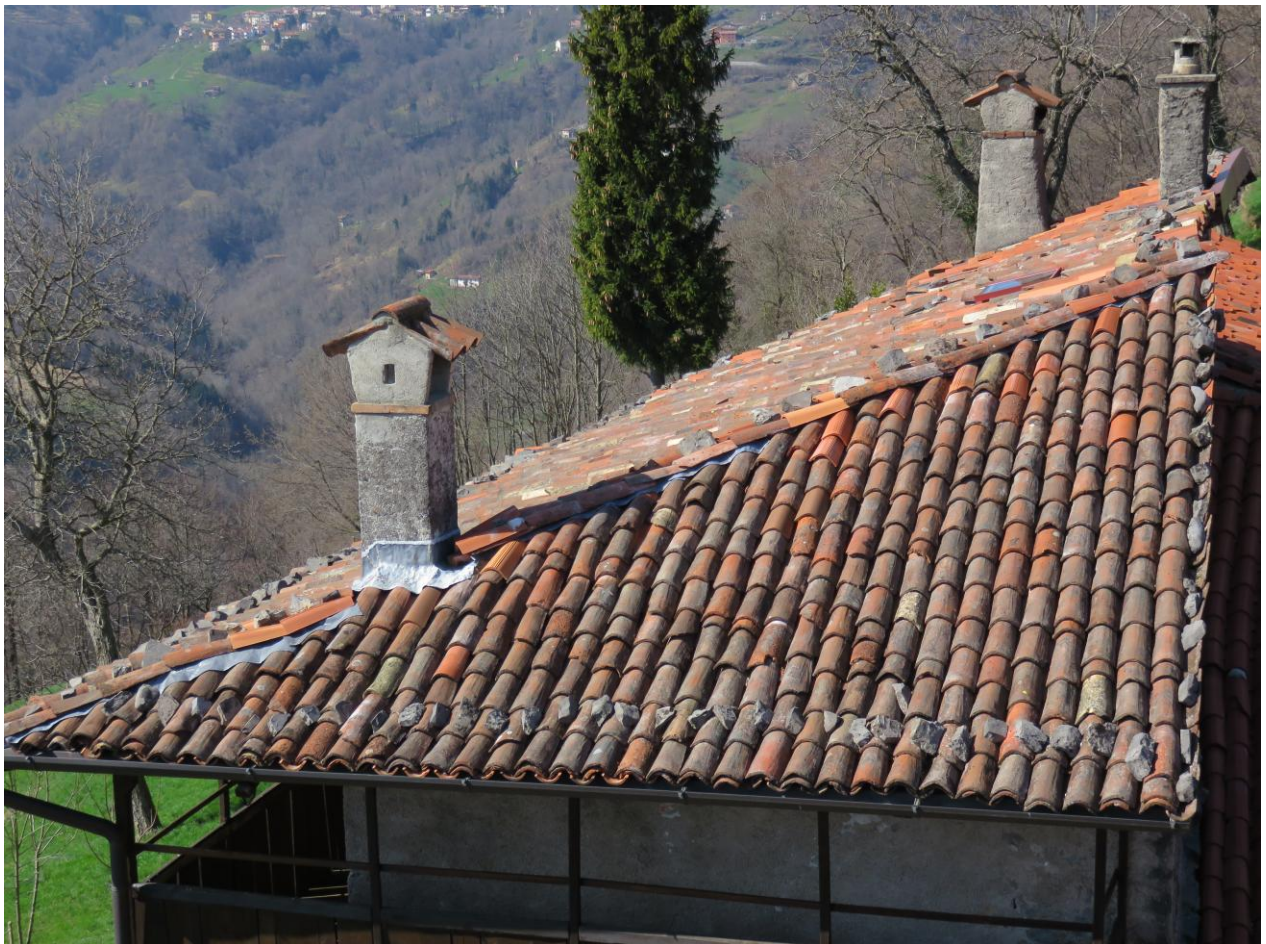
Un toit similaire à quelque 400 km de là. L'angle apporté par la jonction des deux toits n'a pu trouver une solution définitive qu'avec l'usage bienvenu du plomb.

casseraient toutes les tuiles. Il faut, si ce n'est être maigrichon, tout au moins ne pas dépasser les 70 kilos, soixante-dix comme disent nos voisins français. Notre manière d'assurer les couvertes du haut est différente. Pas de ciment, mais une sorte de capuchon de plomb, fermez les yeux si cela vous dérange, sur lequel repose les tuiles normales surmontée des tuiles de couverte, d'un format en général du double de longueur. Ces couvertes sont assurées par un fil assurant deux pierres qui maintiendront une pression sur chaque couverte. Le vent aura de grandes difficultés à déplacer des tuiles positionnées de cette manière. Des risques de gouttière en moins. Le bas quant à lui est assuré par des grands clous passant au travers des cops par un trou et fichés dans les lambris sous-jacents. Les pierres sont en conséquence retenues par ces mêmes clous. Certains toits, les tuiles et les lambris aisément visibles depuis le galetas à fins de contrôle, ne sont pas munis de crochets de sécurité.

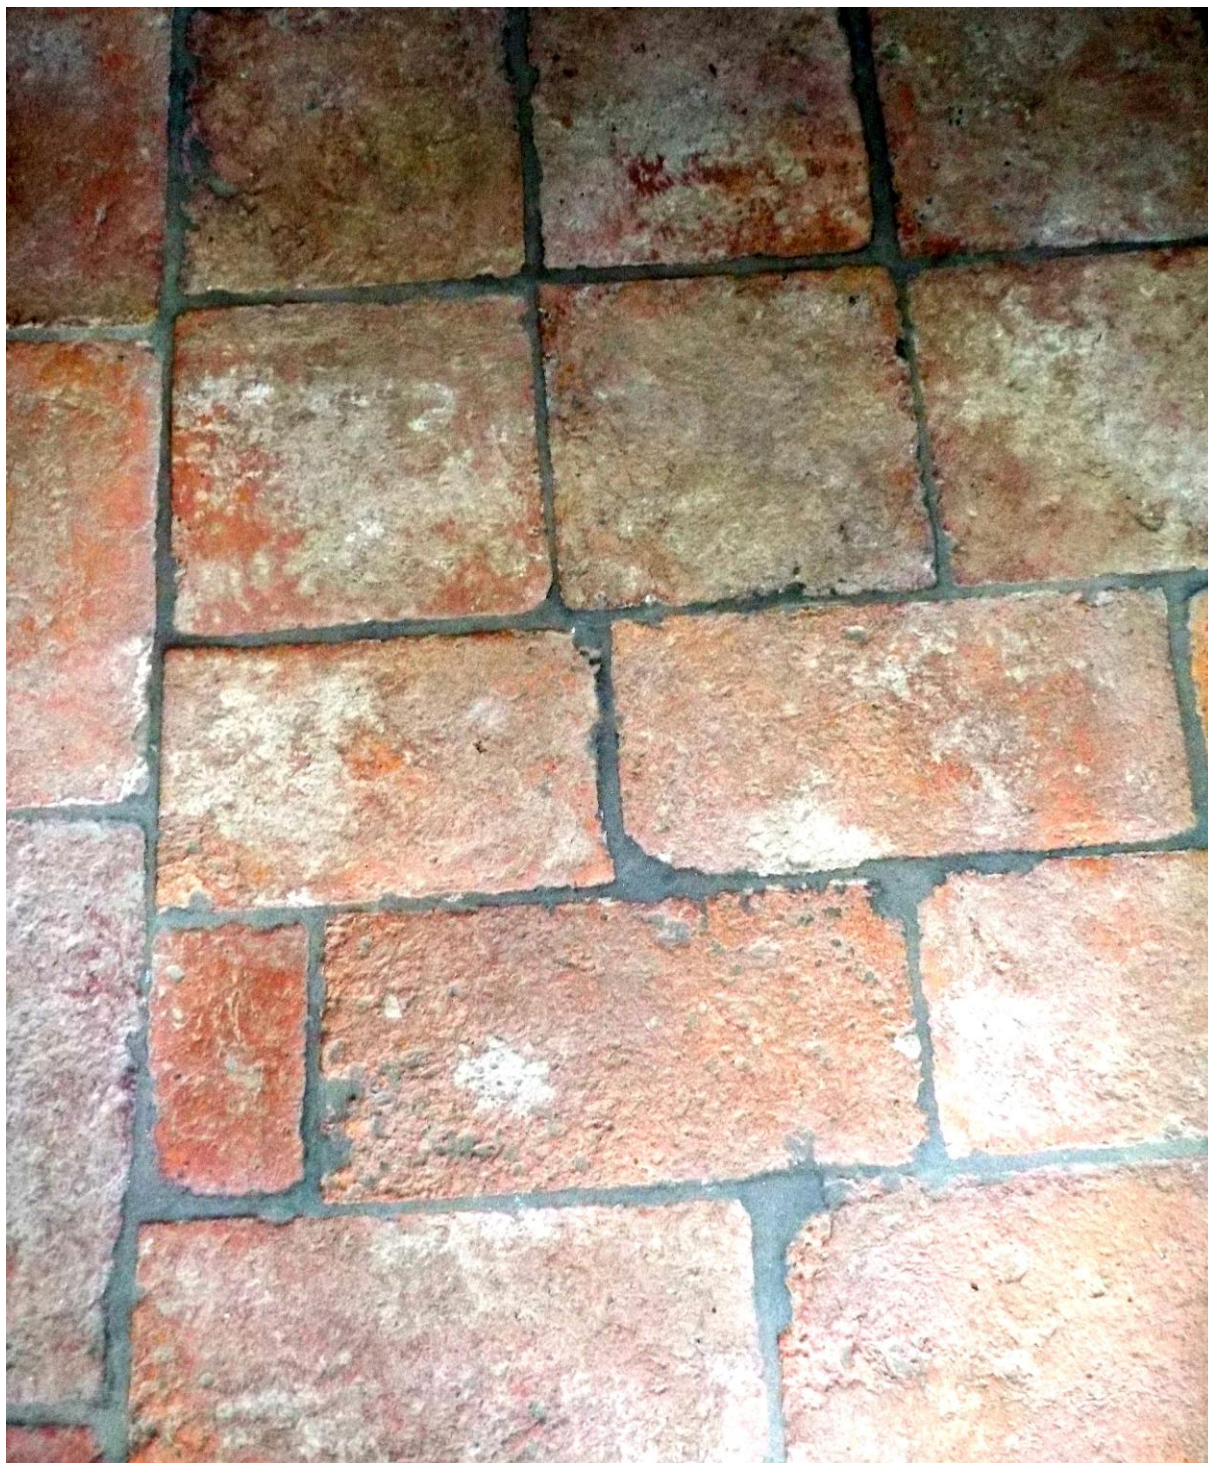
Un sol à peu près similaire avec les joints.
