Regard sur quatre chalets : Crêt-à-Chatron Vieux, Crêt-à-Chatron Neuf, fruitière de Claude Rochat, Muratte-Dessus

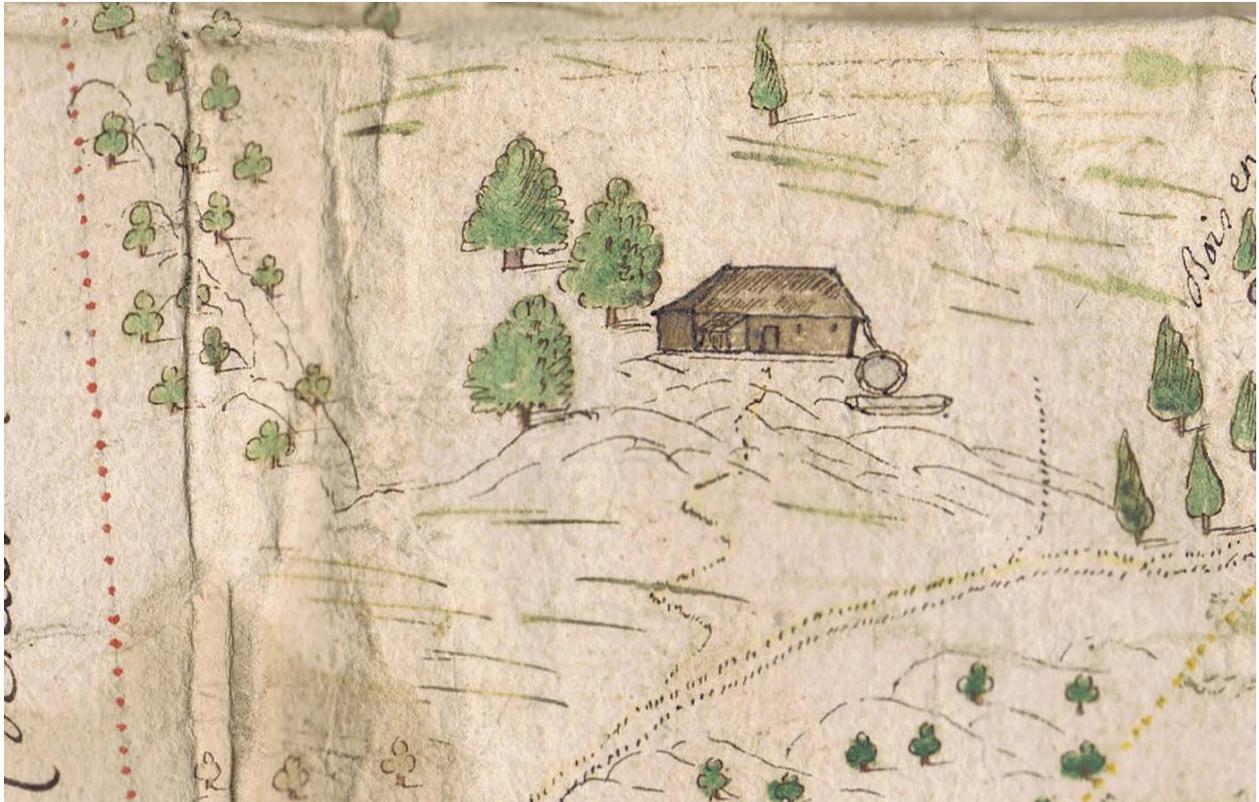
Tel apparaît le chalet du Crêt-à-Chatron Vieux sur une carte de Vallotton que nous avons pu dater de 1716-1717¹.

On aura remarqué sur la carte précédente, qu'il y a une citerne pour l'usage du chalet. Celle-ci se trouve à l'angle nord-ouest de la bâtisse.

On constatera aussi qu'il n'y a pas de cheminée sur le chalet. Et donc que celle qu'occasionne la fabrication du fromage, monte directement au niveau du toit pour s'échapper par ses interstices.

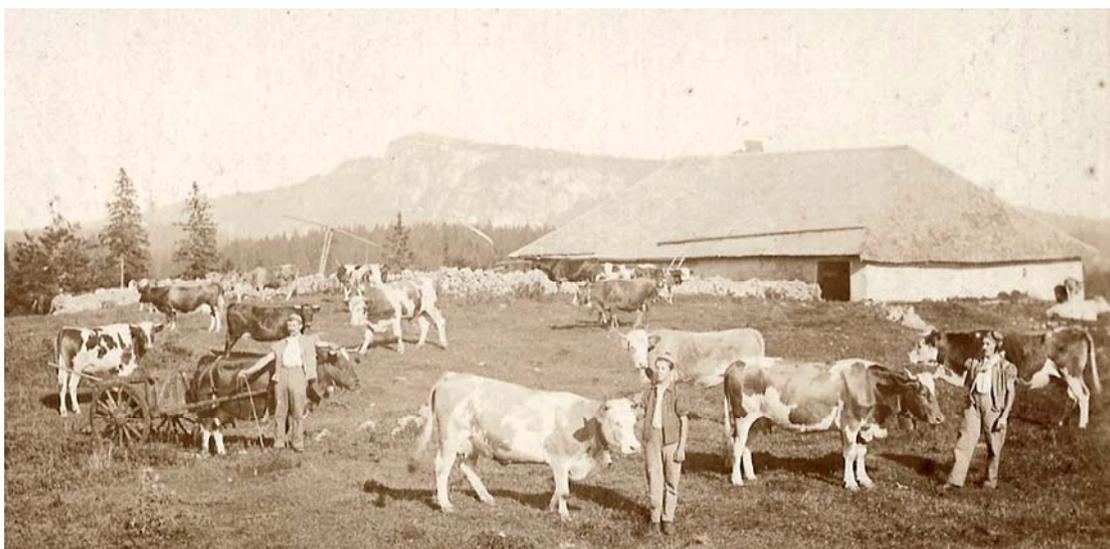
Une magnifique photo du Crêt-à-Châtron Vieux, probablement de la fin du XIXe siècle, nous offre de découvrir comment se présentait le chalet en question durant une bonne partie de son existence.

Fernand Rochat de la Cornaz, amodiataire, à gauche, avec l'un de ses employés, à droite. Plus d'un siècle plus tard, la charpente du chalet reste toujours la même, juste le tavillon a-t-il été recouvert par la tôle.

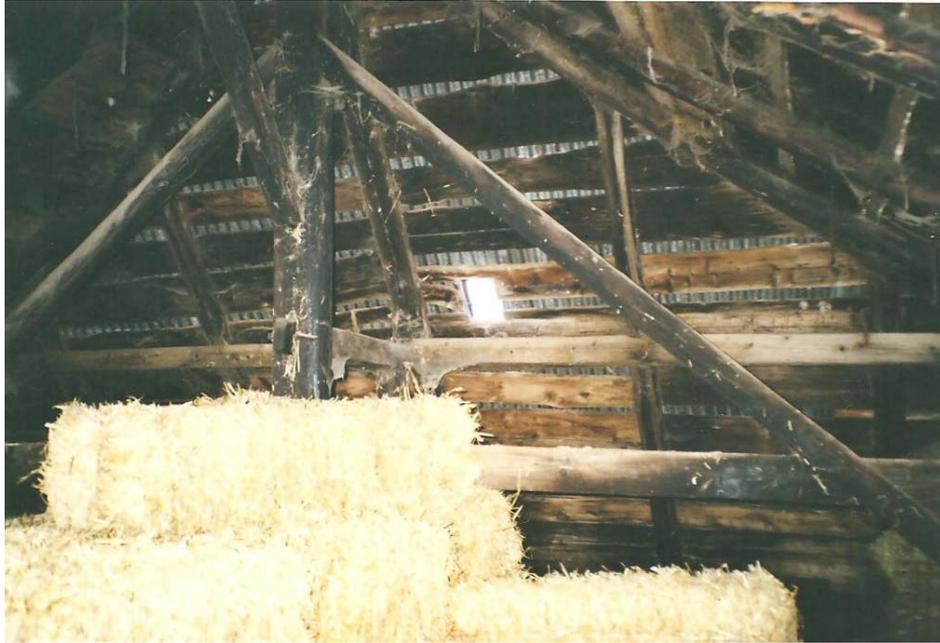
La noirceur maximale des poutres indique que bel et bien il n'y avait pas de cheminée dans le temps et que la fumée, montant en direction du toit, ne pouvait s'échapper que par les interstices. Nous ignorons pour l'heure quand fut construite la grande cheminée. Ci-dessous pierre de 1712 que l'on découvre dans une armoire à la cuisine.

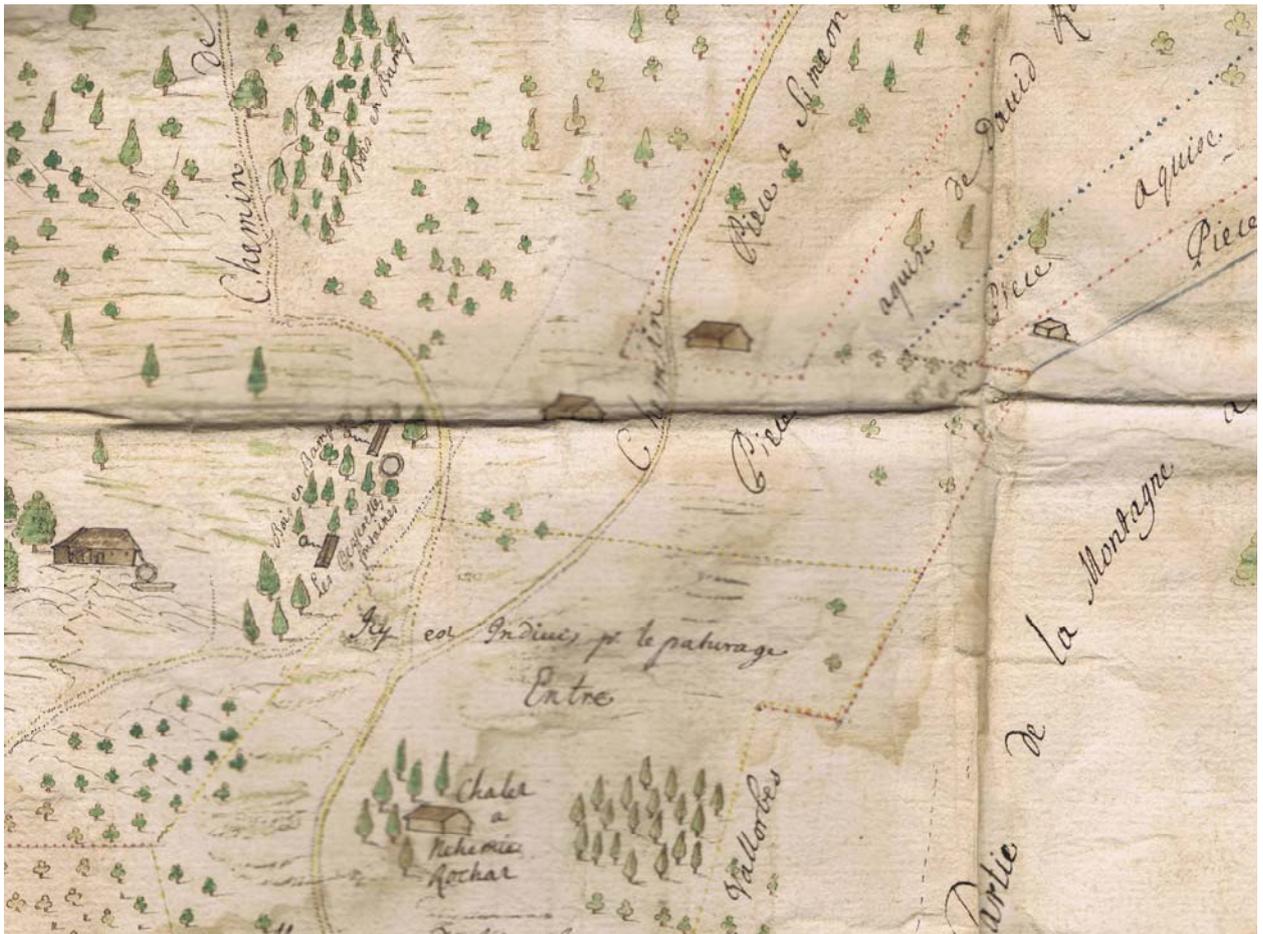
Cet autre extrait de la carte Vallotton de 1716-1717, montre qu'il n'y avait pas encore de chalet à l'emplacement du futur Crêt-à-Châtron Neuf. Juste peut-on imaginer que le chalet de Siméon Rochat, situé à proximité même du chemin de la Fivaz à Mayor, que l'on découvre encore aujourd'hui par ailleurs, et avec probablement le même tracé, n'est pas très loin du futur grand chalet.

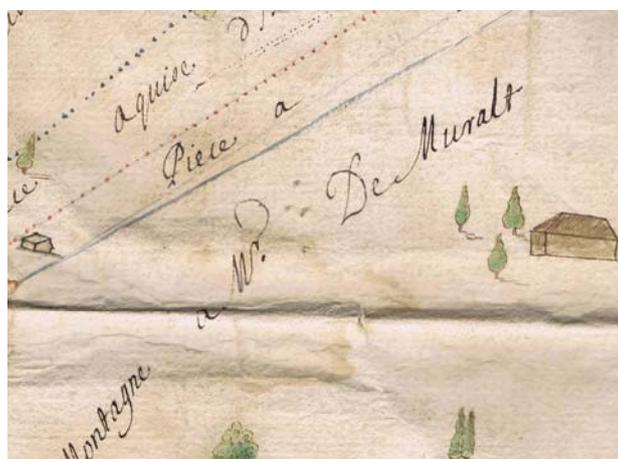
Sur la carte Vallotton de 1716-1717, deux chalets occupent l'espace anciennement de Claude Rochat. Celui d'en bas constitue le chalet d'origine de la Muratte-dessous, soit le Chalottet actuel, brûlé plusieurs fois et dont l'histoire a été esquissée en d'autres lieux. Celui d'en haut, devrait être l'ancienne fruitière de Claude Rochat, puisque le chalet actuel de la Muratte-dessus n'a été construit qu'en 1721. La date située sur la pierre de l'encadrement de la porte d'entrée à bise en témoigne.

La fruitière de Claude Rochat, à droite sur l'extrait de la carte Vallotton de 1716-1717, n'a pas de cheminée. Aucun puits n'est dessiné à proximité.

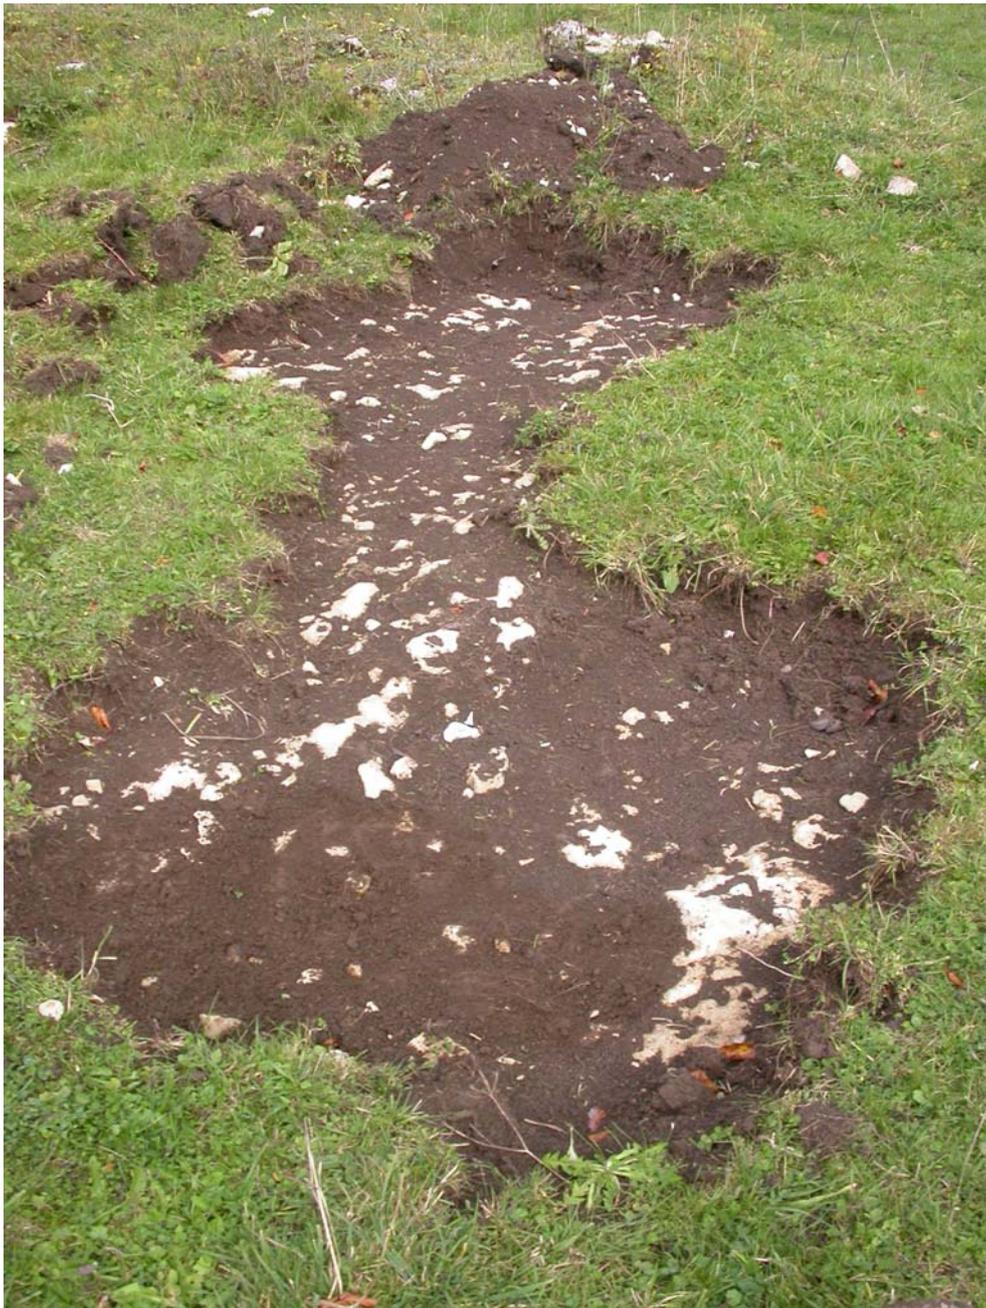
Ci-dessus le pavé de la cuisine, à bise de la mesure – un bon coup de balai serait nécessaire !

Il n'y avait aucun étage non plus. Le sol était pavé sur toute la surface, état qui se retrouve encore aujourd'hui, après près de trois siècles. Deux trous effectués, l'un où devait se trouver la cuisine, et le second là où était l'écurie le prouvent. C'est vraiment émouvant de redécouvrir ce sol encore parfaitement conservé à fleur de terre près de trois siècles après qu'il ait servi.

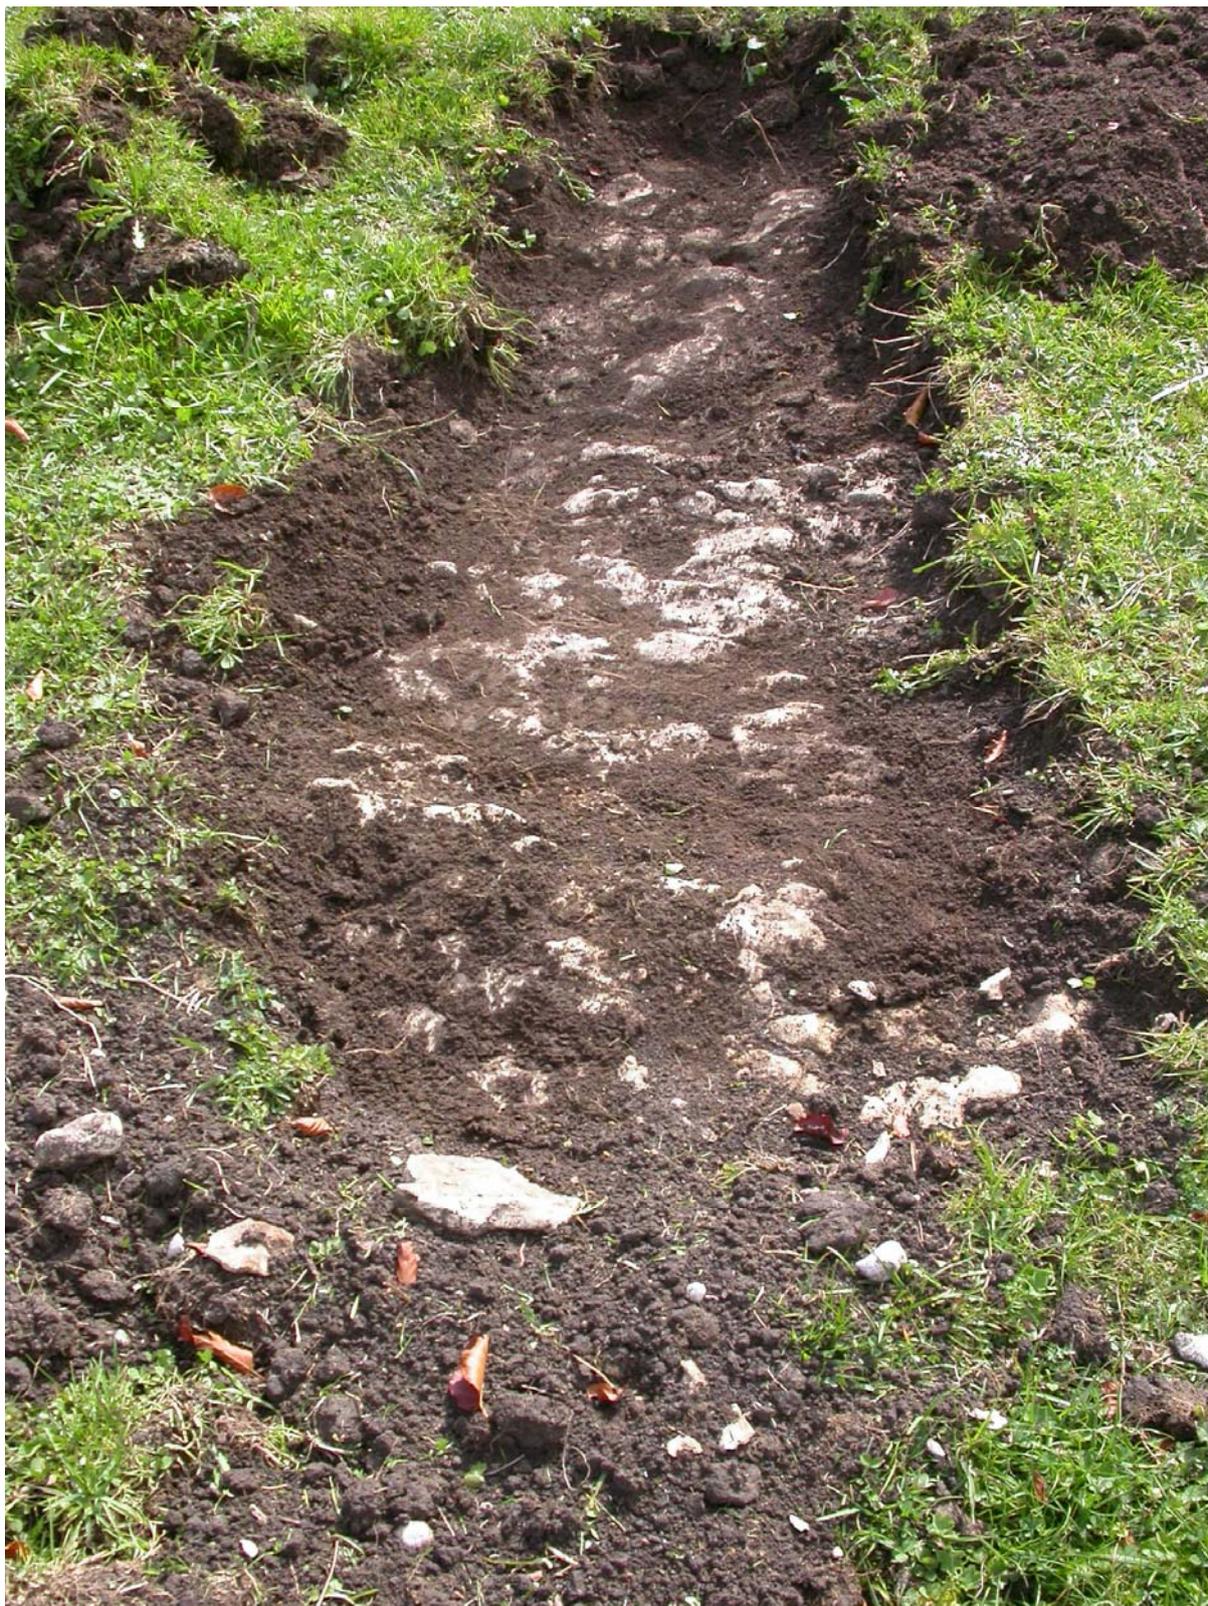
Pavés de l'écurie, à vent de la mesure.

Le pavé est inégal. Il se peut que des affaissements se soient produits. Pour l'écurie, on peut supposer qu'il y avait des raies ou coulisses par lesquelles s'écoulait le purin produit par les vaches alors qu'elles stationnaient à l'intérieur à l'heure de la traite ou pendant la journée si celles-ci avaient été rentrées pour une raison ou une autre.

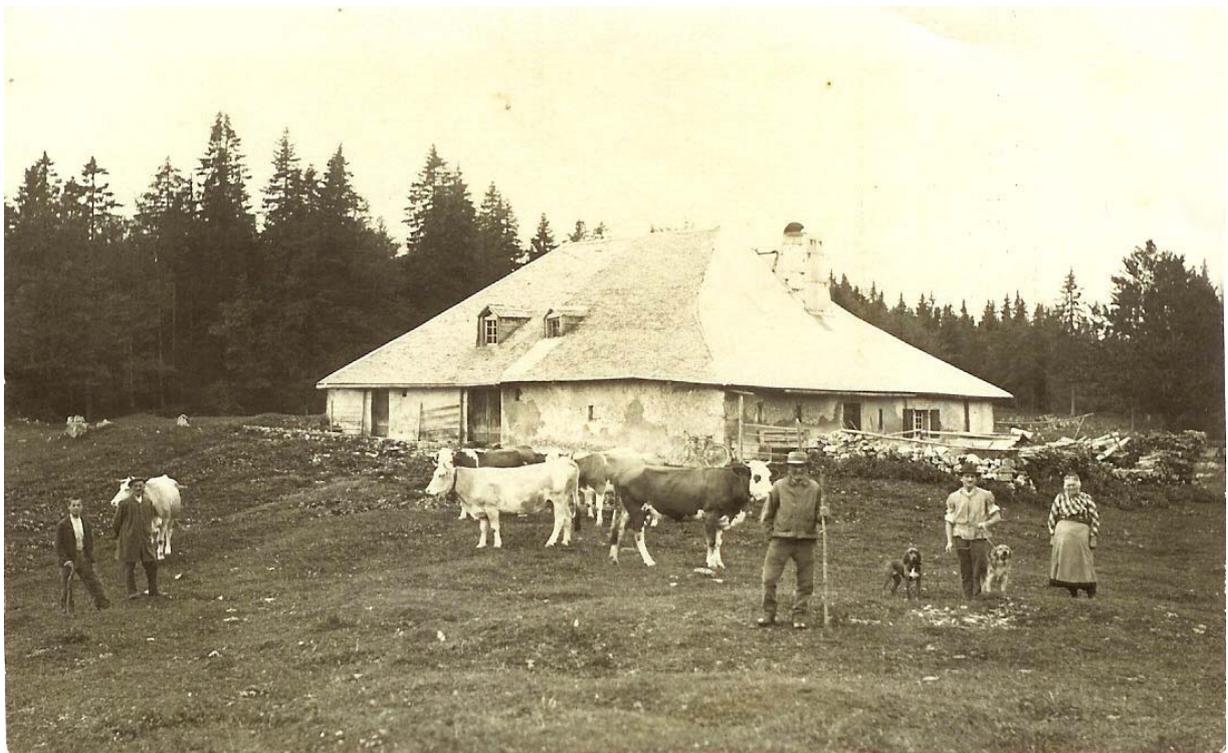
Chalet de la Muratte-dessus avec les propriétaires de deux générations. Le toit est encore tel qu'il avait été construit en 1721.
